日本NGO連携無償資金協力

事業完了報告書

平成20年5月28日付日本NGO連携無償資金協力贈与契約に基づく「ミャンマー中央乾燥地域マグウェー管区およびマンダレー管区における生活用水供給事業」が、平成21年5月31日をもって完了いたしましたので、関係書類を添え、下記のとおり報告いたします。

「ミャンマー中央乾燥地域マグウェー管区及びマンダレー管区における生活用水供給事業」

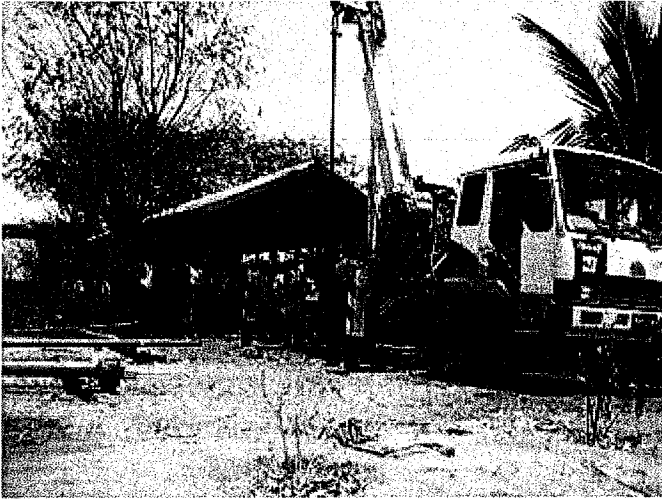
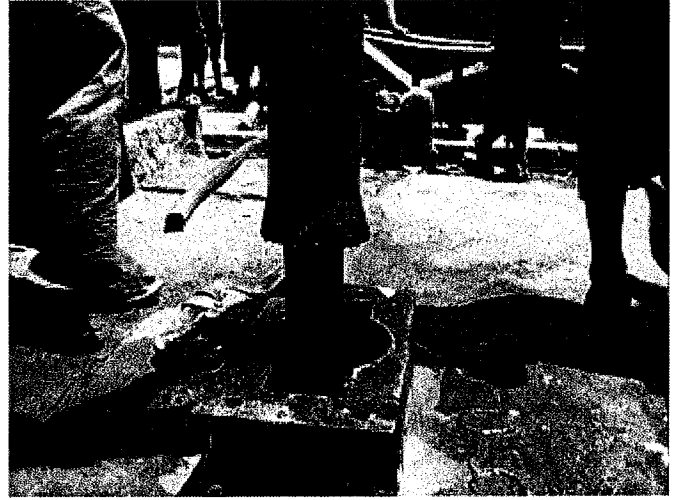
2ヵ月後、水があがらなくなると連絡が来て、再度、作業を開始

クレーン車にてパイプを引き上げている途中にクレーン車のワイヤーが破損。ステイターと12本の揚水管が井戸孔底に落下。

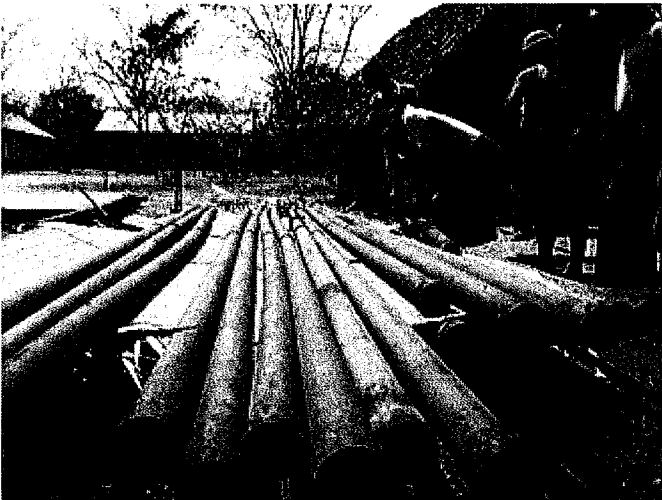
フィッシングツールにて全て回収に成功したが、揚水管が破損したため交換

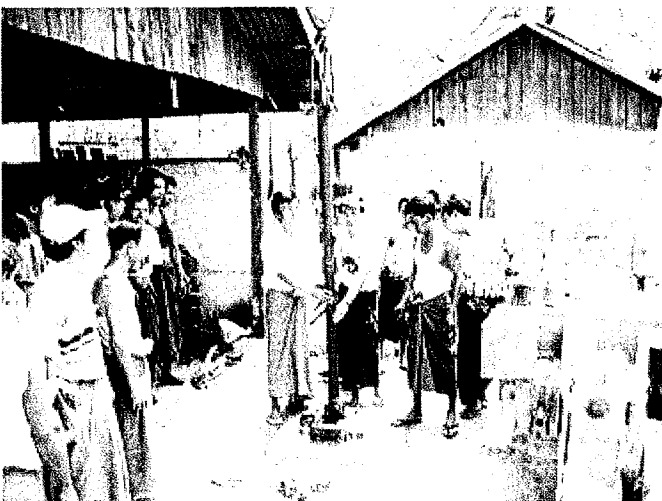
新しいステイターに交換

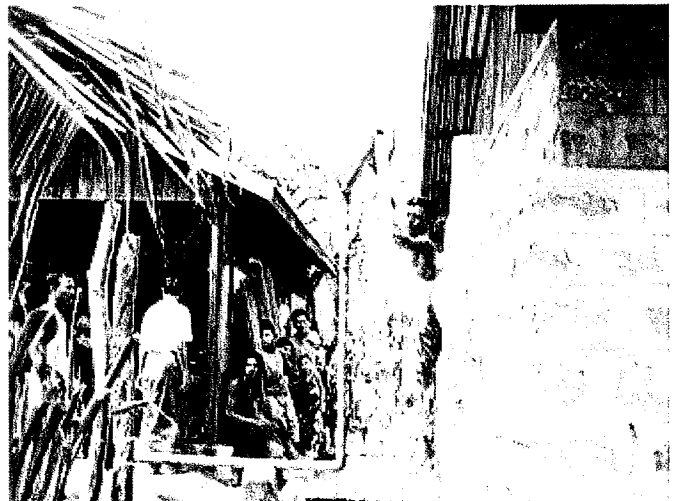
再作業後の揚水量は、毎時2,000ガロン（150ℓ/分）

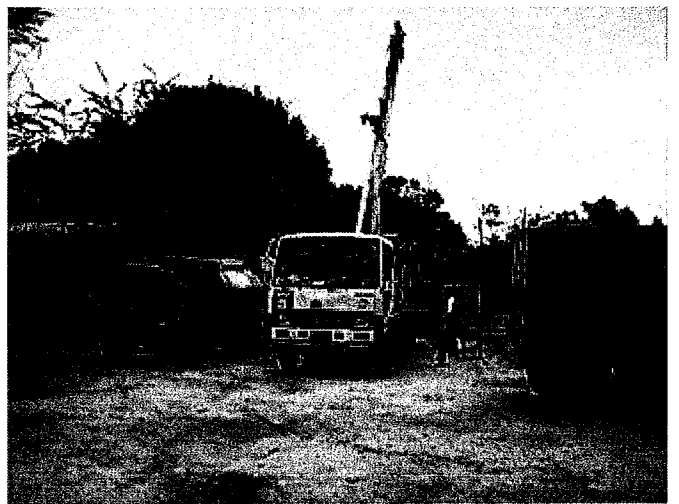
ボアホールカメラにて井戸孔を観察しようとするが、泥水がカメラに付着し、何も見えない。

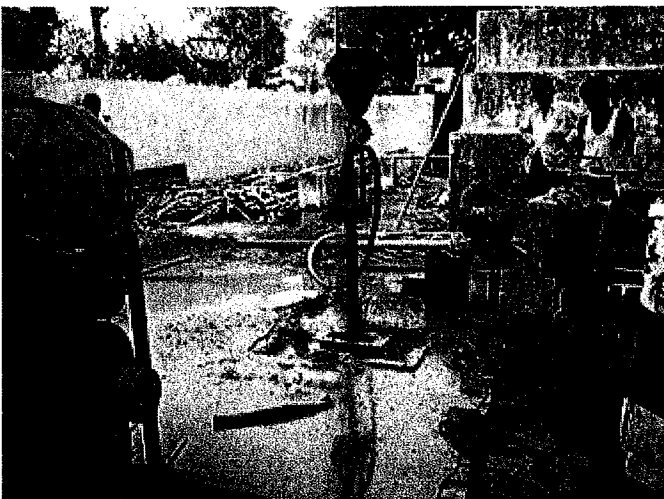
井戸孔の中の水が足りないため、高圧の空気を流しても空気があがってくる。水タンクを使用し、井戸孔に水を追加しながら、デベロッピング作業を4時間半継続。

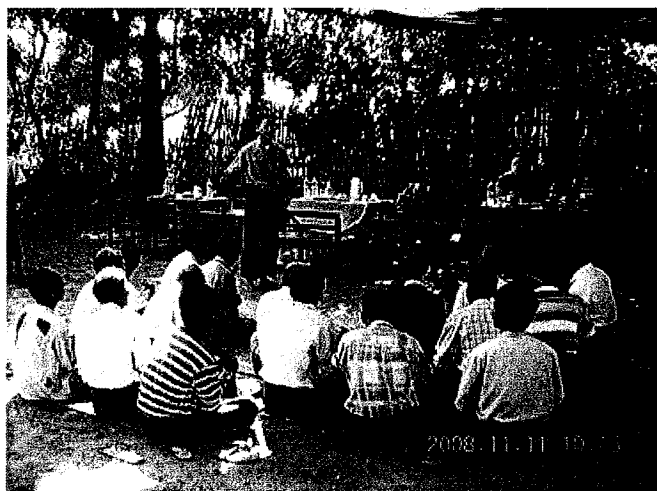
スクリーン部分の破損、揚水量が少ない、井戸の復旧は不可と判断。

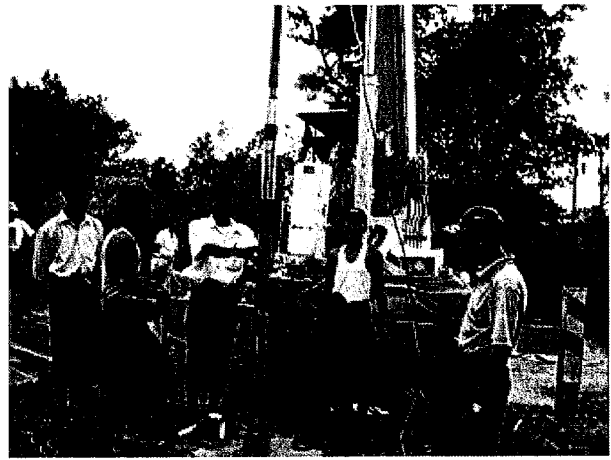
5月、揚水量の減少により再度、作業

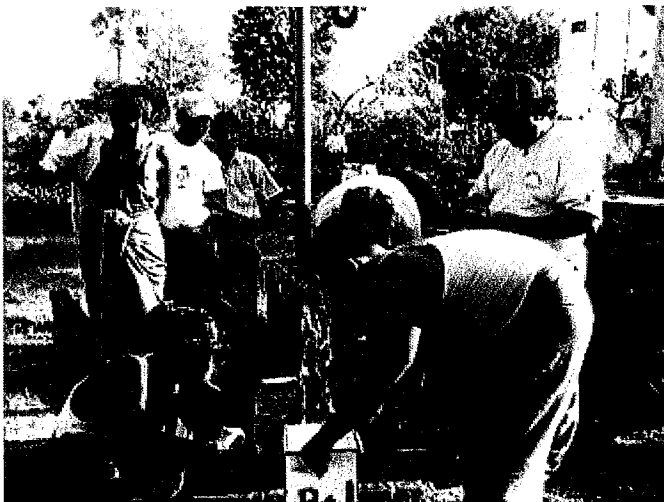
水中ポンプ内部のインペラー14ヶが破損していたので、交換し再設置

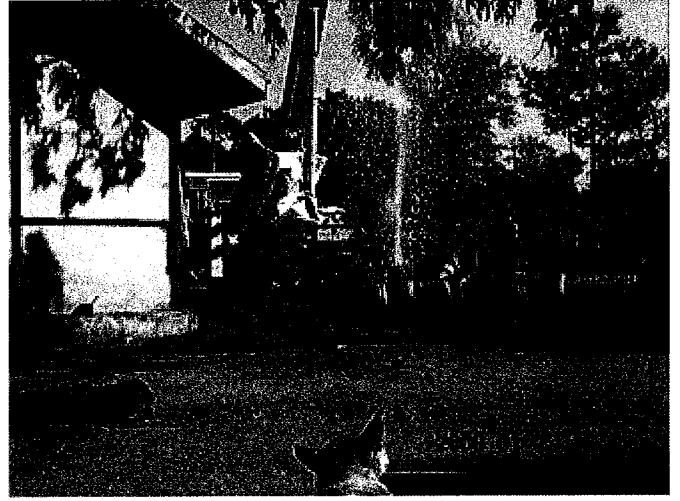
引き上げた水中ポンプも取水部分が目詰まりをおこしていた。

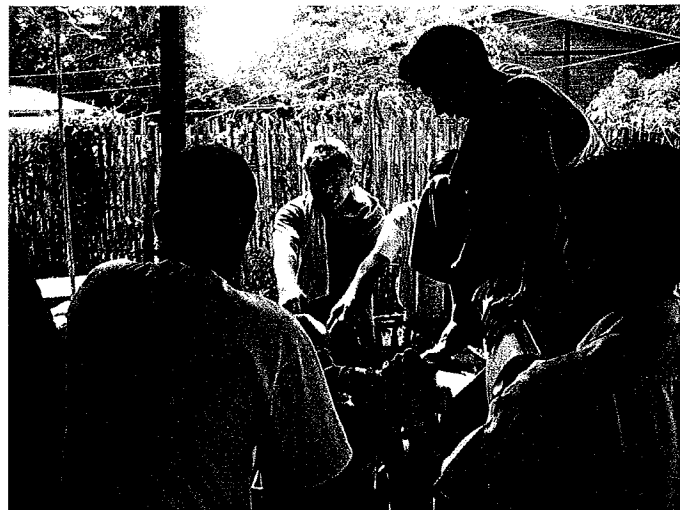
インガソルコンプレッサーの修理作業

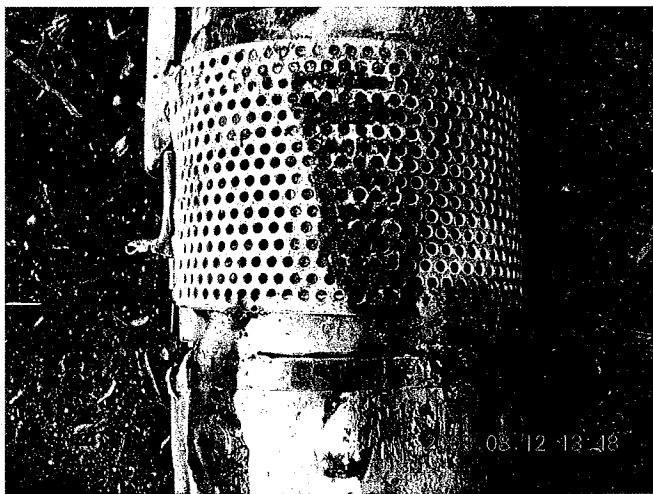
白い堆積物にまみれる水中ポンプ

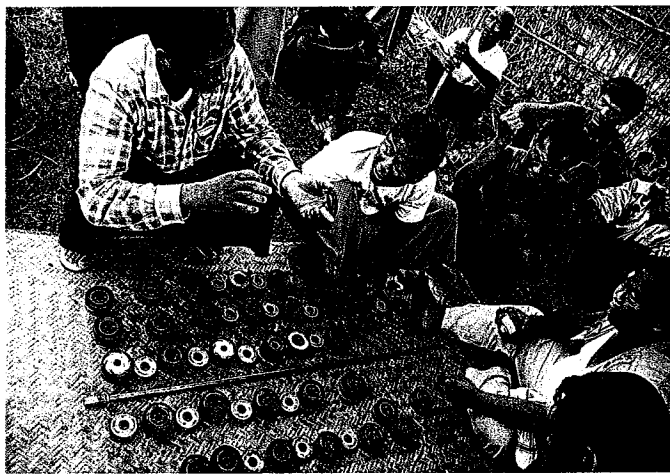
取水部分の一部が腐食

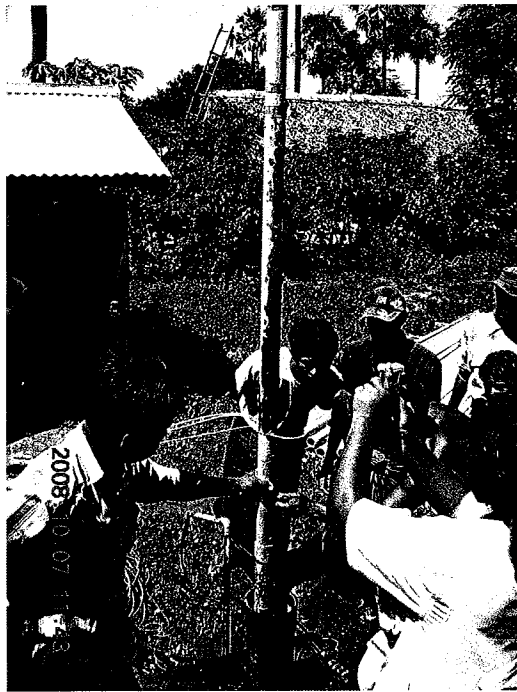
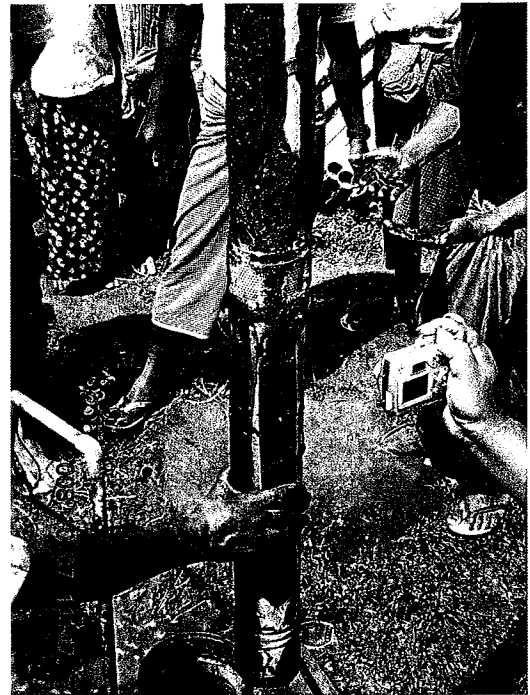
揚水管とポンプの引き上げ

揚水管 3 本の腐食がひどい、水中ポンプも堆積物がこびりついている

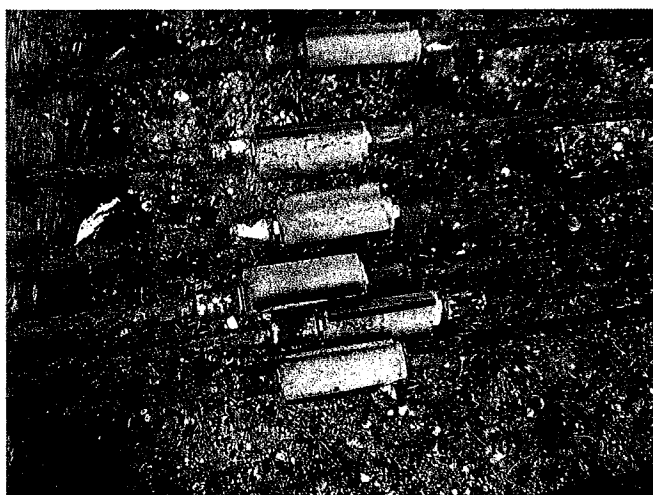
揚水管のサビ

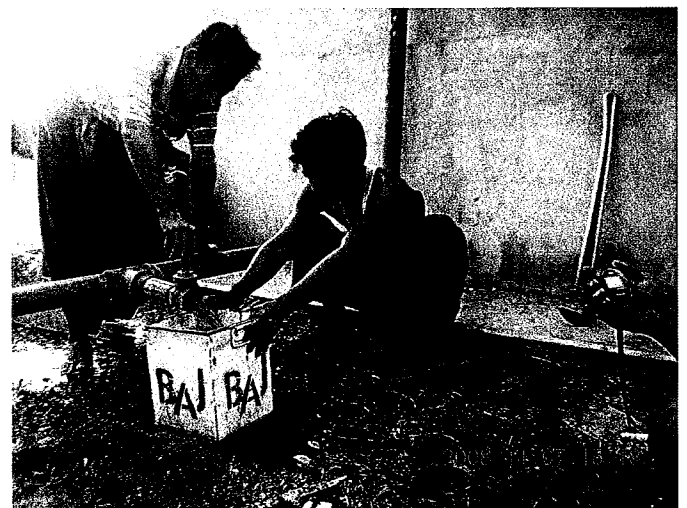
30本分（300フィート）の揚水管を交換
